Un mausoleo en
el territorio de
los Bañales: es-
tudio del dete-
rioro y notas
para la conser-
vación del Mau-
soleo de los
Atilos (Sádaba,
Zaragoza)

La doctora en Historia del Arte, Diana Rodríguez, nos presenta un minucioso estudio acerca del estado de conservación y de las diferentes patologías que presenta el Mausoleo de los Atilos de Sádaba.

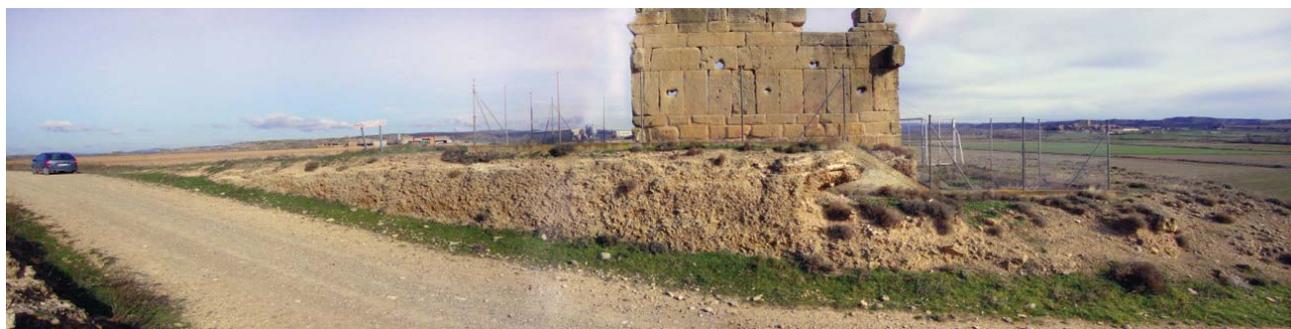
No hay otras edificaciones en los alrededores del mausoleo, a excepción de una granja de ganado situada a unos 300 metros. Los cultivos que rodean al edificio son cereales, principalmente trigo. Un camino rural muy poco transitado corta la terraza sobre la que se alza el edificio (Fig.1).

Fig. 1.- Vista de la cara sur de la fachada del Mausoleo de los Atilios. Se aprecia la terraza sobre la que se asienta así como la carretera rural que la corta.

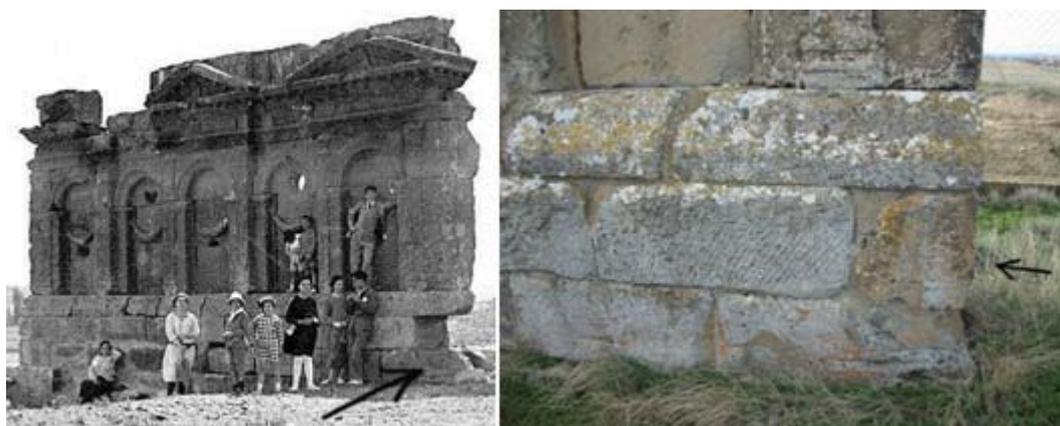
No se ha llevado a cabo ningún proyecto de conservación y restauración de la ruina a excepción de ciertas adiciones modernas de mortero en las juntas de los sillares del podio o la reintegración de uno de los sillares de la esquina oeste del mismo, caída en las imágenes antiguas con las que contamos así como en las imágenes que adjunta Pidal a su estudio (Fig.2).

Fig.2.- Fotografía antigua del monumento en la que se señala la ausencia de uno de los sillares de la esquina y fotografía moderna con la reintegración de la misma.

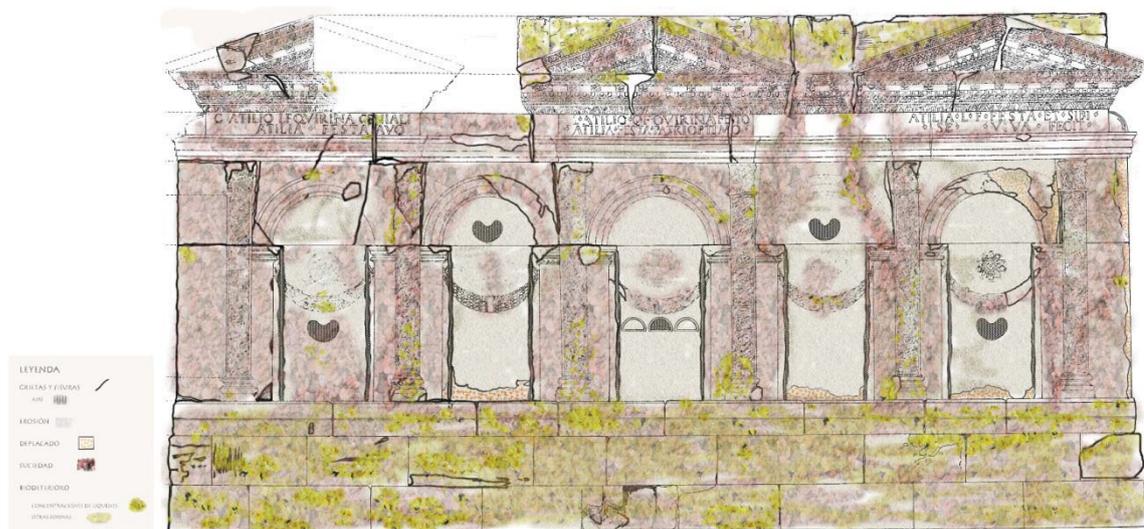
Mapa 1.- Mapa del deterioro. Cara norte.

El estado de conservación del monumento es malo, sólo se conserva una de las fachadas del edificio y ésta presenta abundantes patologías que, debido a su origen, no son de fácil solución y amenazan la supervivencia del monumento.

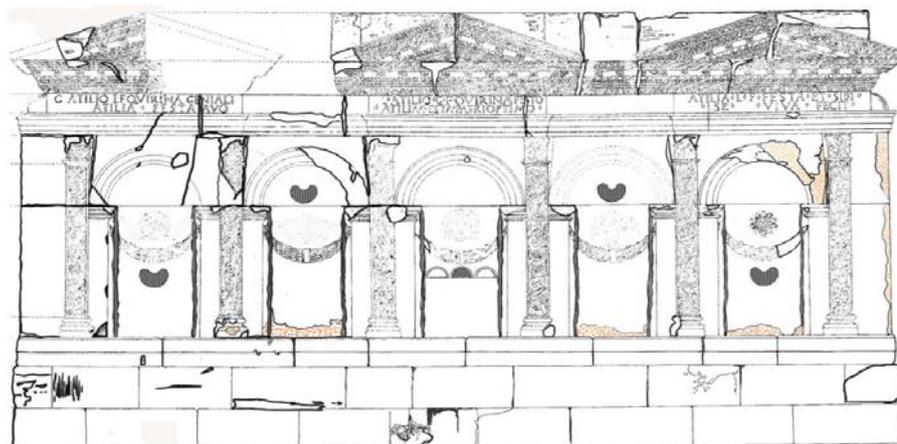
Mapa 2.- Mapa de fracturas, grietas y pérdida de material. Cara norte

La fachada presenta varias fracturas de gran importancia, algunas de ellas no reflejadas por Menéndez Pidal en sus dibujos del edificio, por lo que podrían ser recientes.

En principio, estas fracturas no suponen un grave peligro para la ruina pues si bien los vientos en esta zona son bastante fuertes, su intensidad no sería suficiente para derribar los sillares, aunque la estabilidad del monumento se ve, evidentemente, comprometida. Por otro lado, estas fracturas, así como determinados huecos originados por la erosión entre los sillares son un lugar idóneo para el crecimiento de todo tipo de biodeterioro y se convierten en unos espacios susceptibles de acumular suciedad. En algunos de estos huecos se ha observado la acumulación de pajas, arrastradas por el viento hacia allí, y plumas de diversos pájaros. Si estos huecos se mantienen, el problema es evidente, ya que las aves pueden anidar en ellos o germinar las esporas arrastradas por el viento, generándose plantas de diverso porte que pueden ejercer una acción mecánica en el edificio, derribando finalmente los sillares.

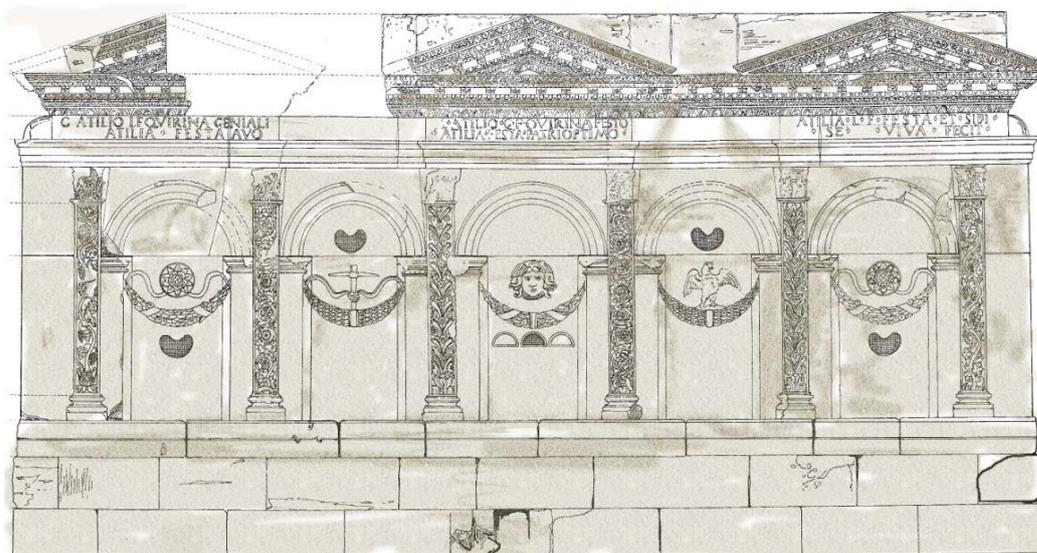
Mapa 3.- Erosión. Cara norte

La erosión del edificio está presente en sus más variadas formas: escamación, deplacados, alveolización, meteorización..., y es la principal patología del edificio, íntimamente relacionada con la acción de los vientos y el agua (sales) sobre la piedra.

La fachada norte, la más fría y la que está trabajada, presenta un alto nivel de erosión en toda su superficie, a excepción de ciertas zonas de los entablamentos o los espacios entre los modillones, protegidas por los saledizos. Así mismo, en el Mapa a se pueden observar zonas en las que se han resaltado especialmente los deplacados (++) en distintas zonas de la fachada, patología que se debe a la acción directa del hielo y las sales en el edificio (Fig. 3).

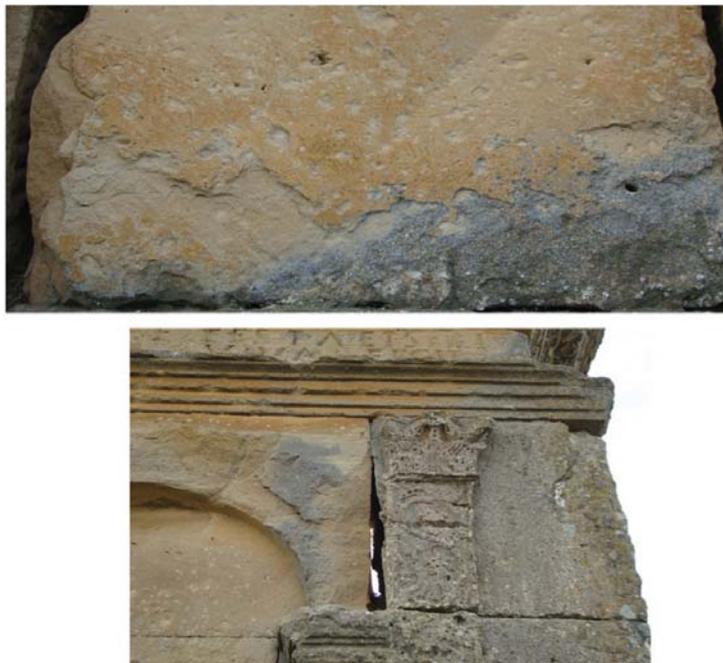
Fig. 3.- Ejemplos de deplacado en diversas zonas de la fachada norte (interior de la segunda hornacina y esquina superior derecha de la fachada).

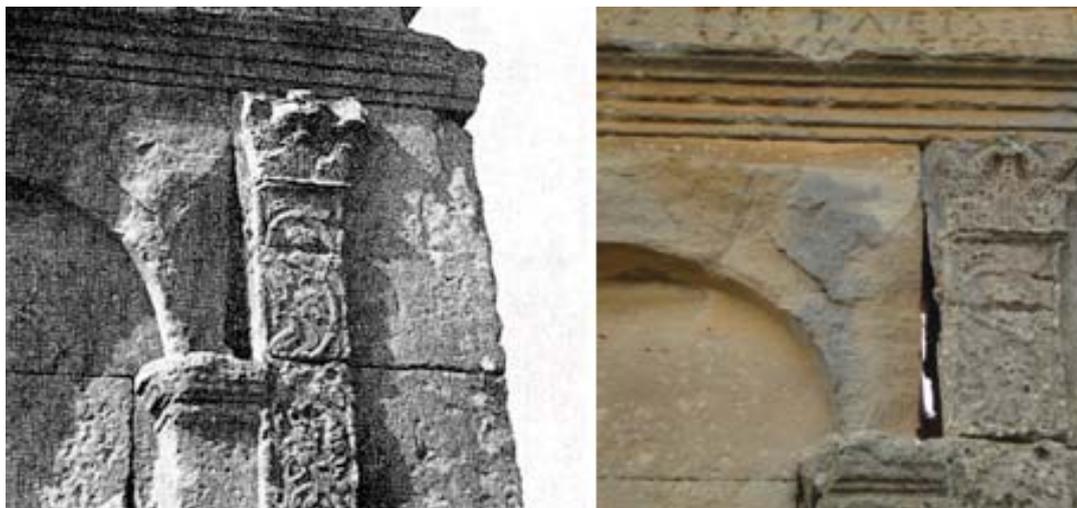
En esta línea, la diferencia de lo que se conserva actualmente en comparación con los volúmenes que todavía presentaban las pilastras en las fotografías de Menéndez Pidal (Fig. 4) deja deducir una erosión de unos cuantos milímetros en el breve lapso de tiempo transcurrido entre los años 1970 hasta 2010 y apunta a la clara desaparición en unos pocos decenios de los volúmenes de relieve que todavía se conservan.

Fig.4.- Comparación del estado de los relieves de la última pilastra en la actualidad y en los años 1960-70.

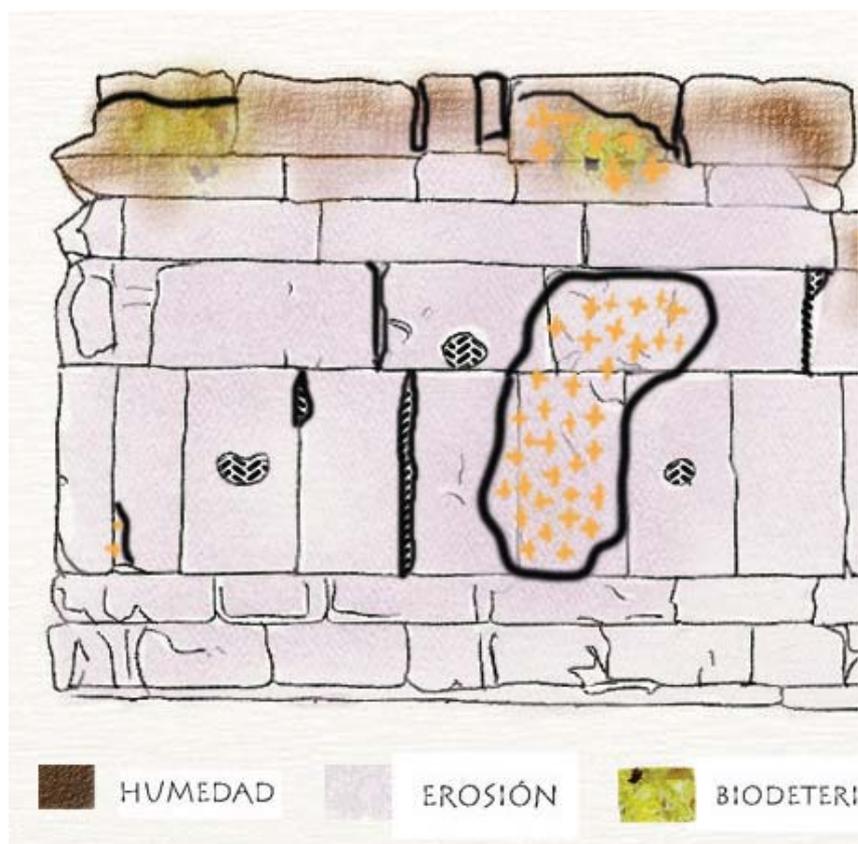
Mapa 4.- Mapa del deterioro. Cara sur.

La fachada sur (Mapa 4) presenta también abundantes ejemplos de erosión aunque, en general, por no estar trabajada y por su orientación sur, las patologías que le afectan son menores, no sólo en lo que concierne a la erosión sino también a la suciedad y al biodeterioro.

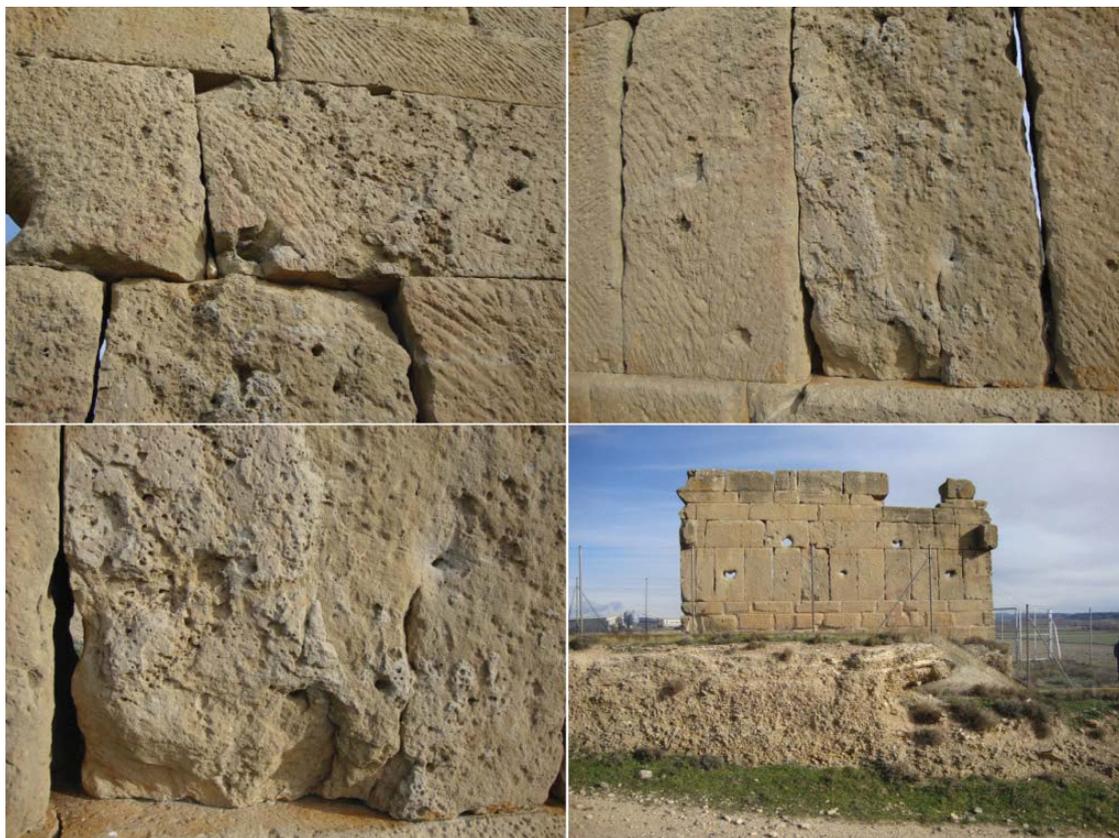
Fig.5.- Avanzado grado de erosión de los sillares de la cara sur y vista general de la misma cara.

Hay varios sillares que presentan una marcada erosión diferencial debido a la variable calidad de la piedra y a su origen en la cantera. En el caso mostrado en la Fig. 5, la acción del hielo y las sales en la piedra es evidente: la esquina inferior izquierda de uno de los sillares está totalmente meteorizada, las capas superiores se han desprendido por deplacado y el resto de la piedra está plagada de alveolos y cárcavas, y presenta una degradación casi completa.

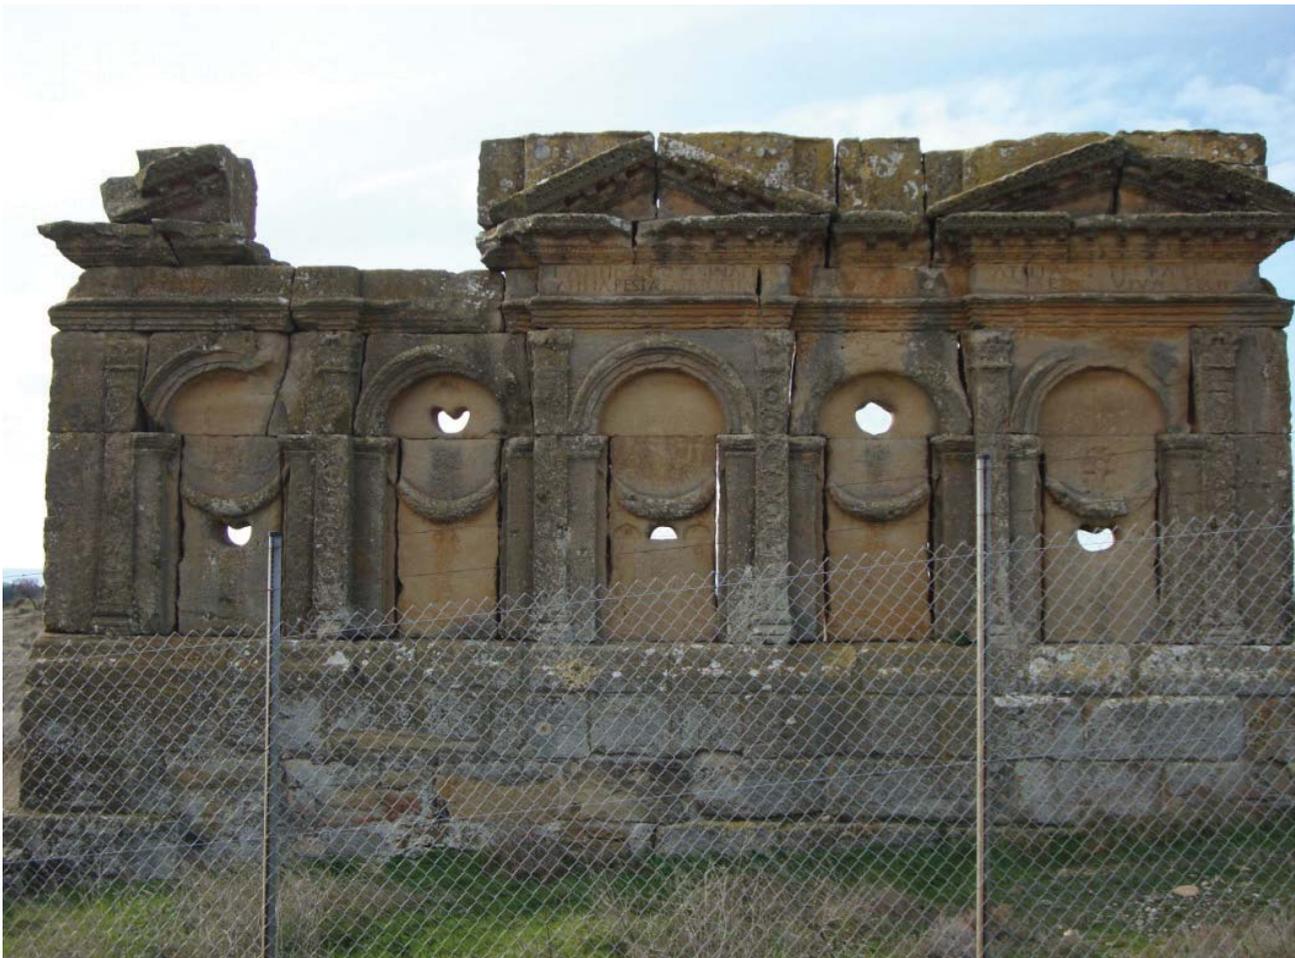
La presencia de humedad es más evidente en la cara norte de la fachada, se distribuye en la parte superior del muro desmochado y se une a un ensuciamiento diferencial (Fig. 6). La presencia de agua en el monumento y las habituales heladas en la zona han sido las causantes principales, junto con el viento, de la erosión del mismo, como ya se ha visto. No se advierten eflorescencias a simple vista pero sería necesario un análisis de laboratorio para confirmar la existencia o no de sales en la piedra, que, junto con la acción del hielo, podrían ser responsables de algunos de los deplacados que observamos en la ruina. La humedad afecta especialmente a este tipo de piedras porosas, descohesionando el material y depositando sales en los poros.

Fig.6.- Fotografía de la fachada norte del mausoleo en la que se evidencia el ensuciamiento diferencial y la humedad de la misma.

El monumento presenta un marcado ensuciamiento diferencial que revela claramente los caminos que toma la lámina de agua que forma la lluvia cuando cae sobre el edificio (Fig. 6). El agua se desplaza desde la parte superior del muro concentrándose primero en las superficies de los frontones, que le sirven de tobogán y desde las cuales comienza a escurrir, produciendo un ensuciamiento diferencial muy característico (esto es especialmente evidente en la penúltima hornacina de la izquierda). Estas zonas son, al mismo tiempo, las que presentan una mayor erosión pues es precisamente en las áreas erosionadas, porosas y heridas de la piedra donde prende mejor la suciedad. El ensuciamiento que presenta el edificio, en forma de churretones oscuros, nos habla también del tipo de lluvias habituales en la zona, más lloviznas que precipitaciones torrenciales de gran intensidad que producirían un efecto no de ensuciamiento sino de lavado del edificio. Además, la lámina de lluvia se desplaza más lentamente por las superficies rugosas, como es el caso de nuestra arenisca, pues sus granos frenan en cierta medida la velocidad de la película de agua.

Urge realizar una limpieza profunda del edificio. No obstante, durante estas intervenciones se debe tener en cuenta que uno de los problemas fundamentales de la ruina se debe a la acción de las sales solubles, por lo que hay que evitar utilizar procedimientos que ayuden a la formación de estas sales en los poros de la arenisca. Se evaluará también la necesidad de consolidar ciertas partes con anterioridad a la ejecución de la limpieza ya que una limpieza precipitada y agresiva podría causar daños en las zonas mal consolidadas. Por ello, se deben analizar los distintos métodos de limpieza que ofrece la técnica moderna —métodos al agua, químicos, mecánicos o basados en el calor— para elegir el óptimo para nuestro caso. La limpieza adecuada de la piedra es el paso necesario para proceder a aplicar consolidantes y otros productos profilácticos necesarios. En todo caso, el método elegido debe ser efectivo y eliminar las sustancias peligrosas de la superficie de la piedra, al mismo tiempo que debe ser un proceso lo suficientemente lento como para permitir un control por parte del técnico que lo lleva a cabo. No hay que olvidar las acumulaciones de suciedad entre los sillares.

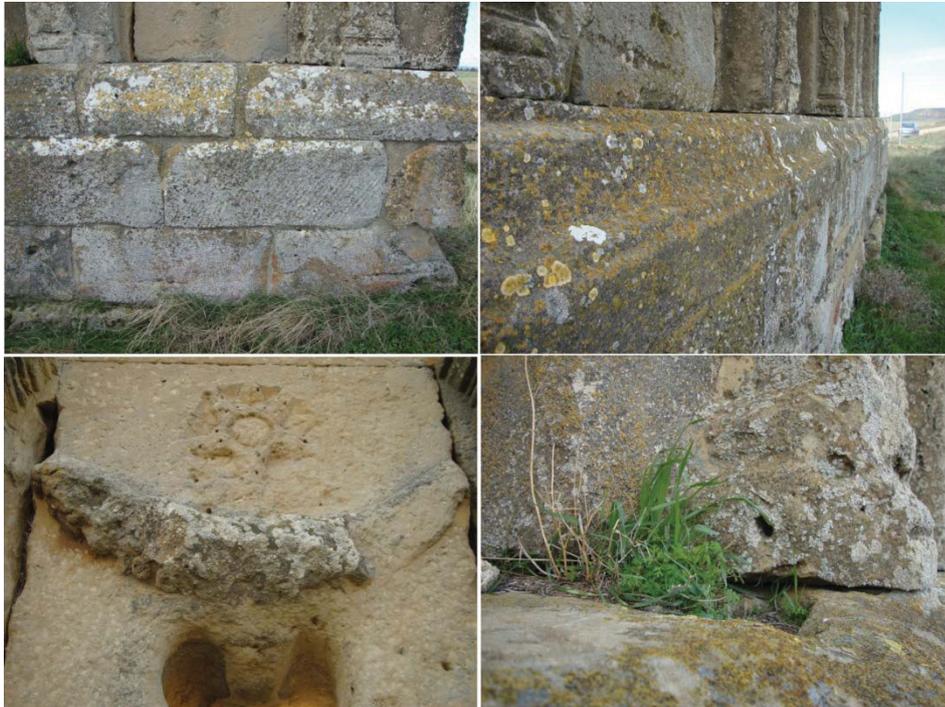
Fig. 7.- Diversos ejemplos del biodeterioro del edificio. Líquenes en diversas tonalidades y plantas de medio porte

Unido a la presencia de humedad se encuentra la aparición de abundante biodeterioro en el edificio, especialmente en forma de líquenes arraigados en numerosos sillares de la cara norte, en diversas formas y tonalidades. En las juntas de estos sillares crecen también plantas de porte medio (Fig.7, Mapa 5). La presencia del biodeterioro no se reduce a estos ejemplos directamente arraigados en la propia estructura de la ruina sino que plantas de mediano y gran porte crecen dentro del perímetro vallado del monumento, enraizando en el cimiento del muro. De momento, este biodeterioro no amenaza la estabilidad de la ruina pues los sillares del podio están bien trabados con un mortero de muy buena calidad, pero sí transmite una marcada sensación de abandono. Del mismo modo, los rizomas de líquenes y musgos contribuyen a la erosión y arenización de la piedra.

En esta fase de limpieza hay que tomar medidas también contra el biodeterioro de todo tipo que crece en el edificio: líquenes, musgos y plantas de mediano porte que crecen en o que rodean a la ruina. En una primera fase, se ha de llevar a cabo una actuación correctiva sobre la vegetación de porte y el biodeterioro que crece en el muro para, posteriormente y como parte de un plan de mantenimiento activo, aplicar medios preventivos que impidan la germinación o expansión de las raíces. El tipo de herbicida a aplicar se definirá a la luz de las pruebas de laboratorio que resulten convenientes para conocer el tipo de colonia y la acción química que ejerce sobre la ruina. Una vez eliminadas las colonias de biodeterioro que afectan al muro, se recomienda utilizar un biocida para prevenir un rebrote de hongos y líquenes sobre la piedra al año siguiente. La aplicación de este biocida cada dos años debe incluirse también en el plan de mantenimiento activo del Bien.
